無線偵溫案例

礙子斷裂溫升異常

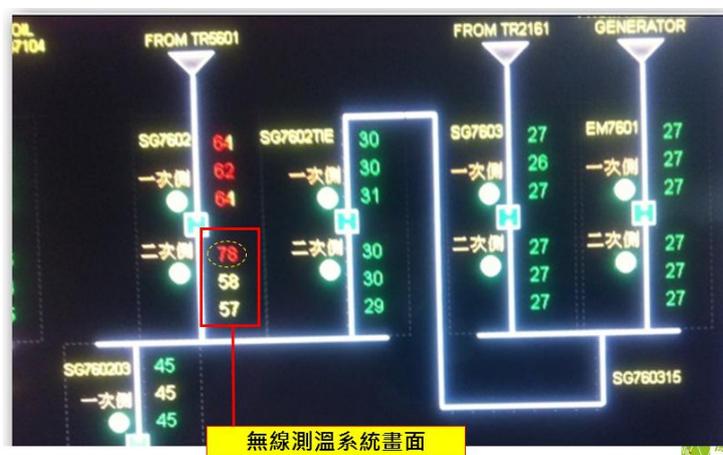
異常狀況： 無線偵溫系統警報提示：主盤二次側 R 相溫度偏高。

- 偵測到 12kV GCB 主盤二次側 R 相溫度偏高，相間溫差達 20 度！

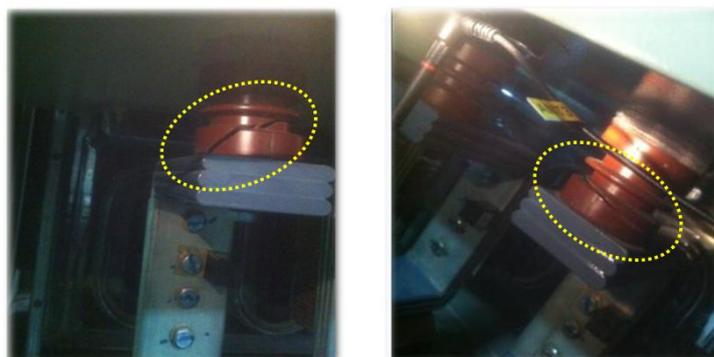
- 發現是銅排支撐絕緣礙子裂開，導致二次側 R 相溫度升高。

此案因銅排支撐絕緣礙子裂開，絕緣裂化，導致接點溫度升高；若缺少無線偵溫系統的即時報警，未即時監測到升溫現象、未能進行緊急停電檢修，可能導致感電、絕緣失效，甚至引發爆炸等重大事故，後果不堪設想！

對高溫位置進行緊急停電檢修。

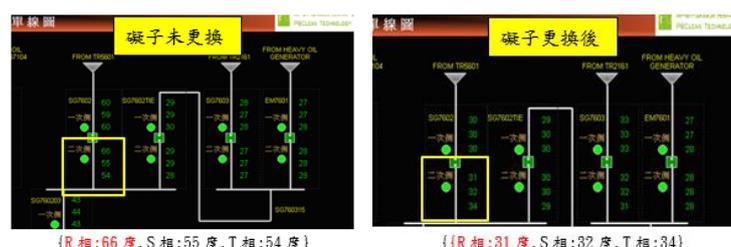
降載後二次側 R 相，

- 相較其它兩相，溫差仍有 10 幾度。

更換異常礙子後，相間溫差恢復正常。

- 更換異常礙子後，相間溫差恢復正常。
