## 電纜端子溫升異常

異常狀況： 本地溫度顯示器警報提示：3.3kV 空壓機馬達電纜接線盒內電纜接頭溫度過高。

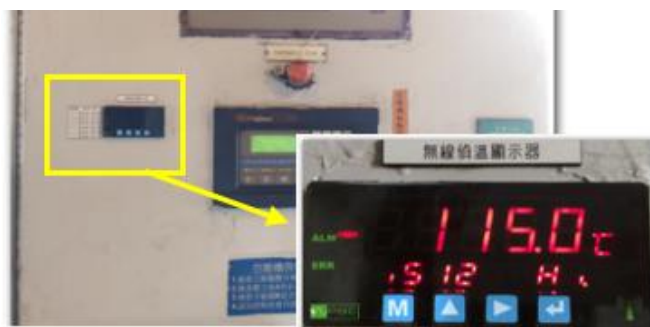
2. 歲休期間，本地顯示器報警提示，上層 T 相電纜接頭，溫度高達 115 度！

3. 緊急對高溫位置進行停車檢查！  
使用熱影像儀再次確認，接點溫度為 111.2 度。

4. 經檢查，異常原因為電纜端子壓接不良。

此案因電纜端子壓接不良，絕緣不佳，導致溫升。電纜端子位於空壓機馬達電纜接線盒內，高溫現象難以從外觀直接觀察，若缺少無線偵溫系統的即時報警，未能進行緊急停車檢修，可能導致電纜接頭燒毀、空壓機無預警停車，製程生產中斷、甚至導致火災等重大事故，後果不堪設想！

5. 電纜端子重新壓接、重新送電後，溫度回復到正常範圍。
