無線偵溫案例

電氣室空調冷卻異常

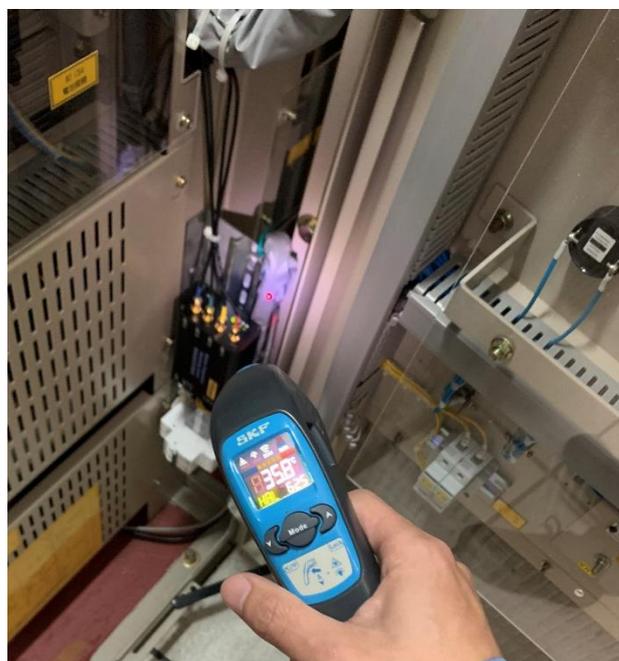
2. 中控室無線偵溫監視系統警報提示，偵測到 B/C-1B、B/C-2A 兩個位置溫度偏高，相間溫差高！
3. 派人前往 B/C-1B、B/C-2A 所在電氣室查看，發現原因為電氣室空調故障。

使用紅外線測溫再次確認：

4. 室內測溫點，已高達 35.8 度！（正常應在 26 度上下）
5. 後續交由空調廠商進行處理，排除異常。
